# SOLICITUD DE CAMBIO DE EMBOQUILLAMIENTO Y RUMBO DE RAMAL AUTORIZADO EN LA GALERÍA “FUENTE NUEVA” (EXP. 4063 Y 6102), T. M. GARAFÍA

PETICIONARIO:  
CDAD. UNIÓN DE AGUAS DE GARAFÍA  
[riveyan@riveyan.es](mailto:riveyan@riveyan.es)

AUTOR:  
MARÍA PILAR GARCÍA ALONSO  
INGENIERO DE MINAS  
[mpgaingenieria@gmail.com](mailto:mpgaingenieria@gmail.com)

**ENERO 2025**

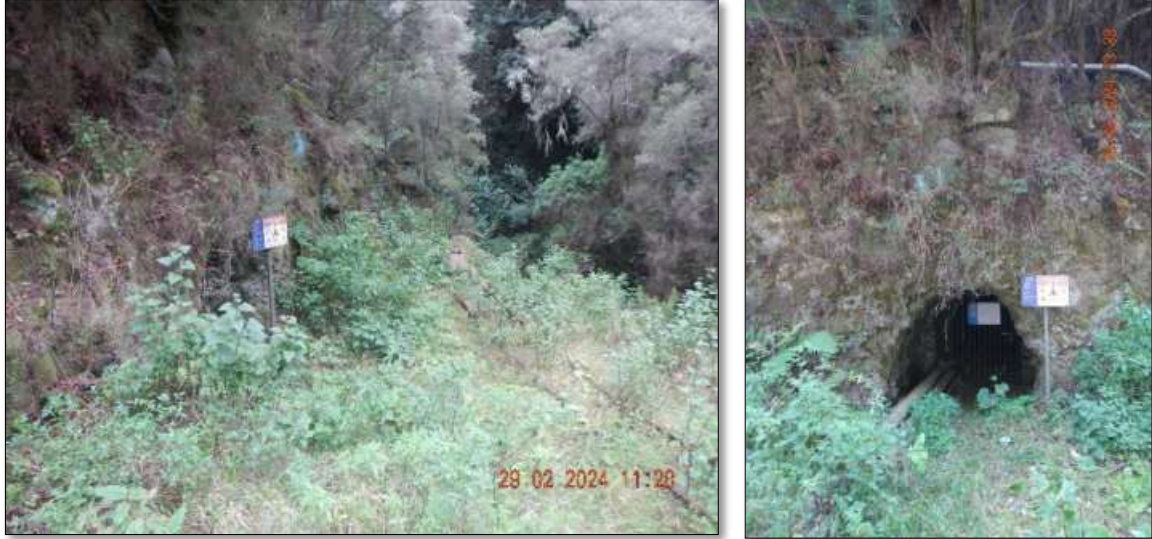
Imagen 1. Vista actual de exterior de la bocamina

La bocamina se encuentra en la margen derecha del Barranco del Cedro, a una cota de 1075 m sobre el nivel del mar. El exterior de la bocamina se encuentra en buen estado, presentando una superficie plana y sin escombros, aunque con algo de vegetación (Imagen 1).

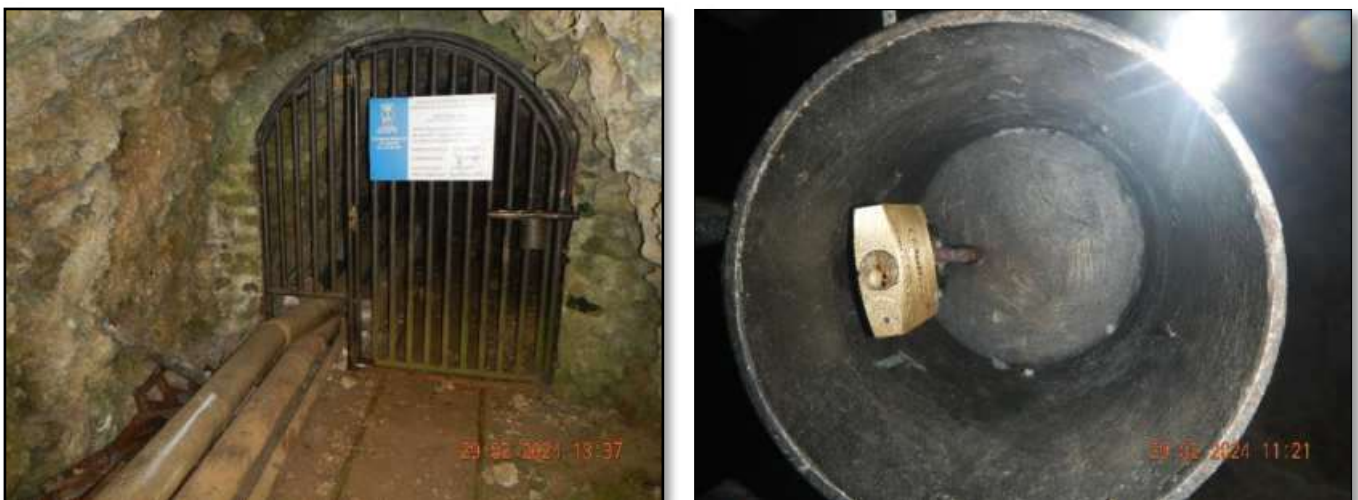
Imagen 2. Estado actual de la puerta (izqda.) y candado y campana de seguridad

La puerta está en buenas condiciones. Las medidas de seguridad (pasador con candado protegido por campana de seguridad) se encuentran en buen estado de funcionamiento y correctamente colocadas.

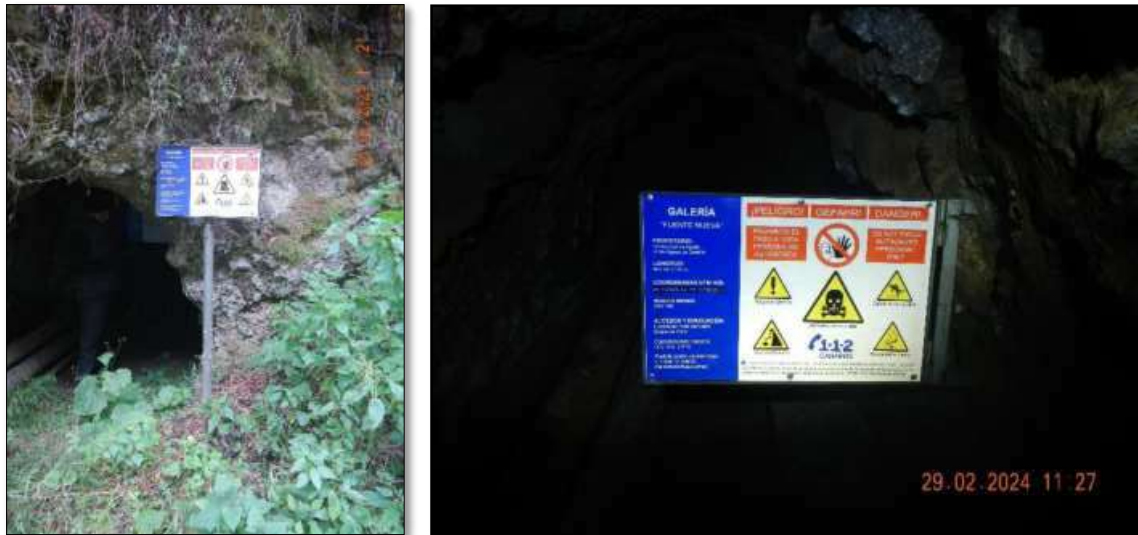
Imagen 3. Cartel exterior (izqda.) e interior

Tanto el cartel exterior, colocado sobre el suelo mediante un tubo metálico, como el interior, anclado a la pared mediante bisagras, están en perfecto estado y sin roturas ni desperfectos de ningún tipo (Imagen 3). Los carteles se han colocado dando cumplimiento al Decreto 232/2008 ya citado.

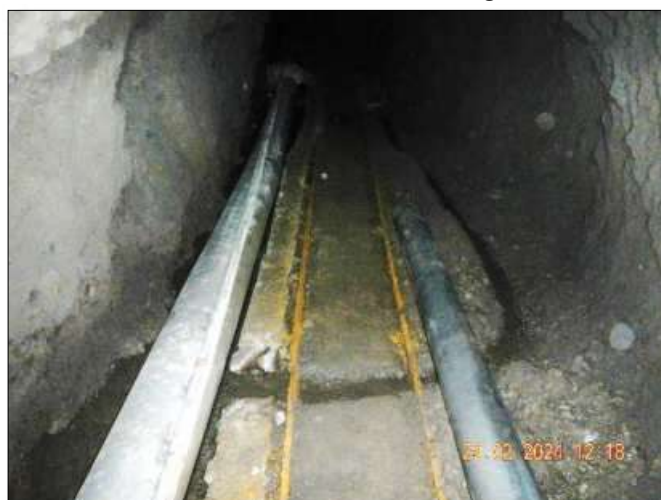
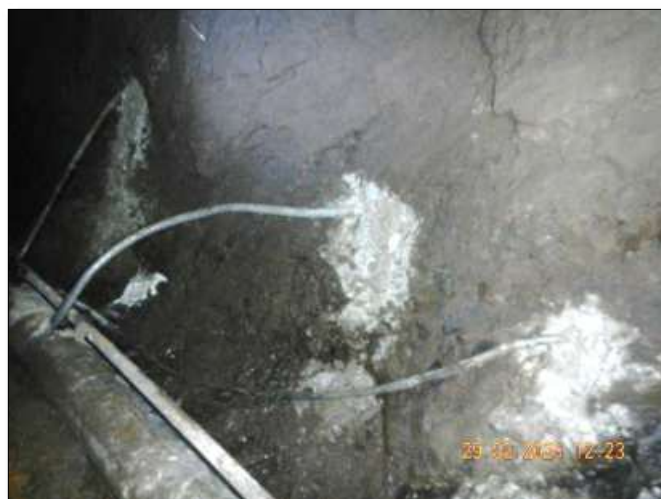
Imagen 4. Alumbramientos nº13 (izq.) y nº 17

Los primeros alumbramientos de entidad aparecen a partir de 2224m. Los nacientes más importantes se sitúan en los tramos entre 2445 y 2525m, a 2650 m, 2740 m, 2935 m y entre 2967 y 2975 m.

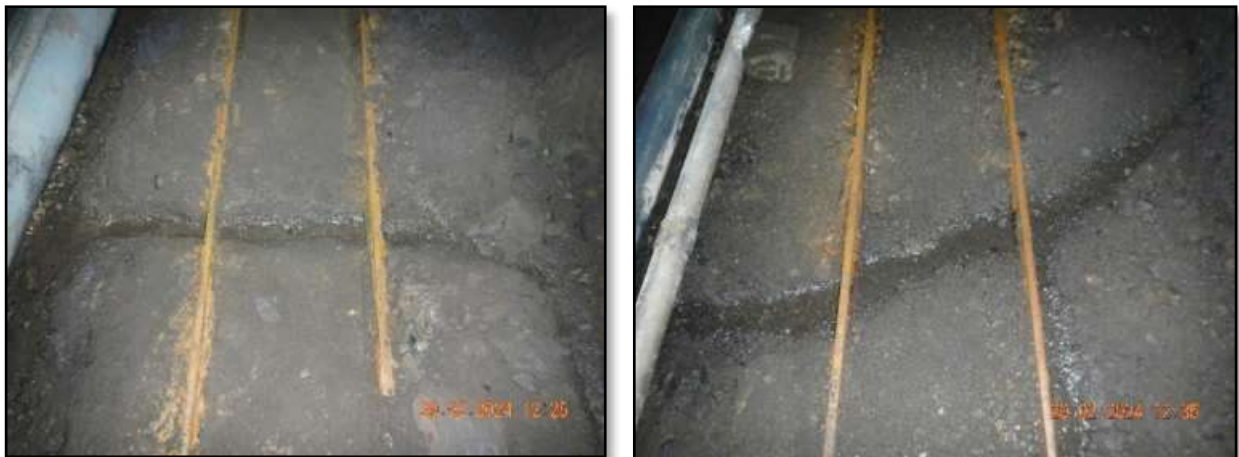
Imagen 11. Canalillos limpios

- Los canalillos repasados entre los 2.416 y los 3.015 m se encuentran limpios y recogiendo el agua alumbrada correctamente (Imagen 11).

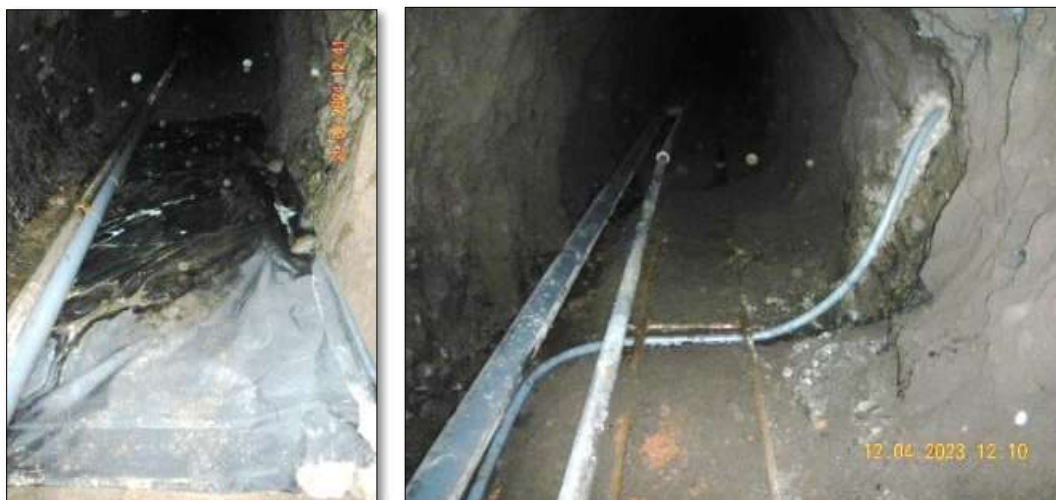
Imagen 12. Láminas plásticas en solera (izqda.) y catas con tubería flexible

- Los tramos de lámina plástica puestos en la solera, continúan también correctamente colocados y recogiendo goteos que no se aprovechaban antes (Imagen 12).
- Igualmente, las catas en las que se colocó tubería flexible están correctamente fijadas y sin pérdidas aparentes (Imagen 12)
